水土里レポート 投稿様式

投稿月日	平成29年12月25日
タイトル	土地改良施設の突発事故発生！
水土里レポーター名	水土里ネット福山 佐々田 愛

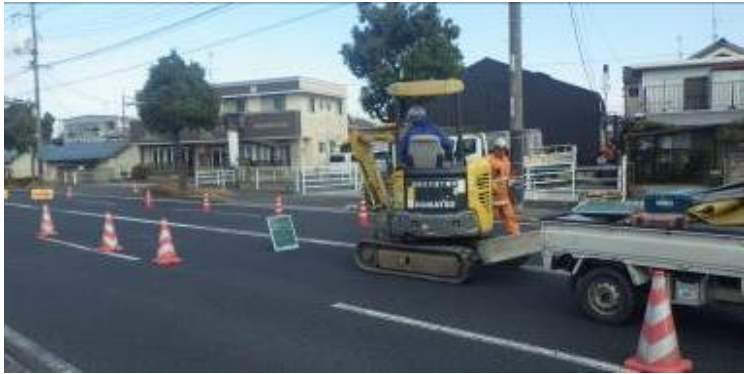
今回の突発事故は、揚水機からの幹線となる送水管が破損したため43haのほ場へ全く送水できない状況となり緊急性が高いことから急遽復旧工事を施工することとなりました。

送水管は、片側2車線の幹線道路中央部に埋設されており、アスファルトの亀裂から漏水が確認されました。片側1車線に規制し、掘削して送水管の破損場所を特定します。

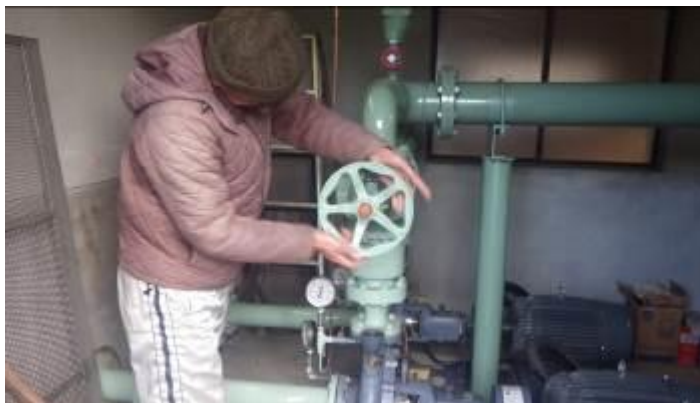
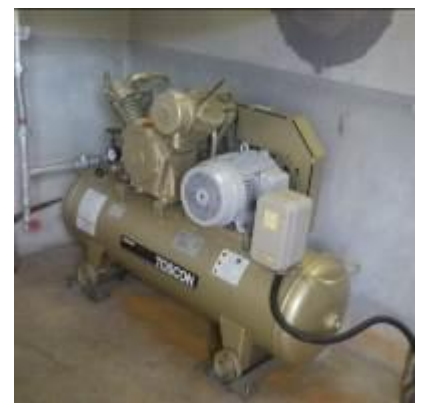
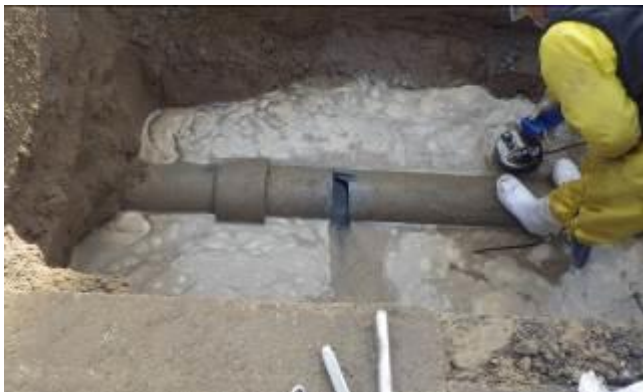
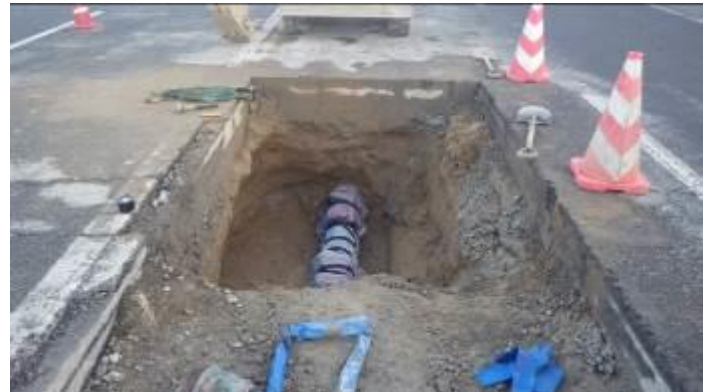
破損場所を特定するため、揚水機を稼働させ送水管の水圧を高める作業が行われました。

復旧工事は、厚いアスファルトの下で破損箇所を特定に時間を要し、破損箇所を特定すると送水管の中の用水を全て排水し送水管の取替工事を施工するため、大変時間がかかり費用負担も大きいものとなりました。
